# Reningsresultat, drifterfarenheter och kostnadseffektivitet i svenska våtmarker för spillvattenrening

Linda Flyckt  
Examensarbete utfört vid WRS Uppsala AB  
2010-12-16

**Reningsresultat, drifterfarenheter och kostnadseffektivitet  
i svenska våtmarker för spillvattenrening**

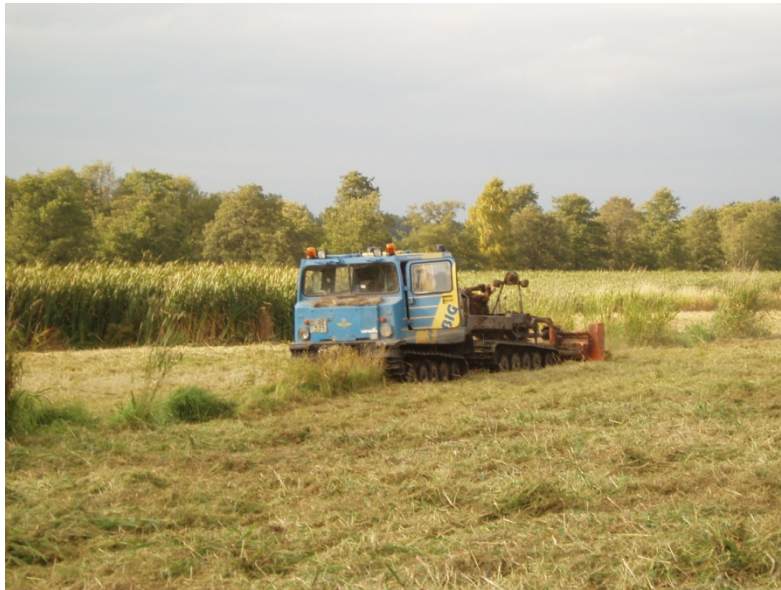
**Figur 44.** Skörd av översilningytan i Trosa våtmark med bandgående maskin.  
Foto: Lars Norén, Trotab.

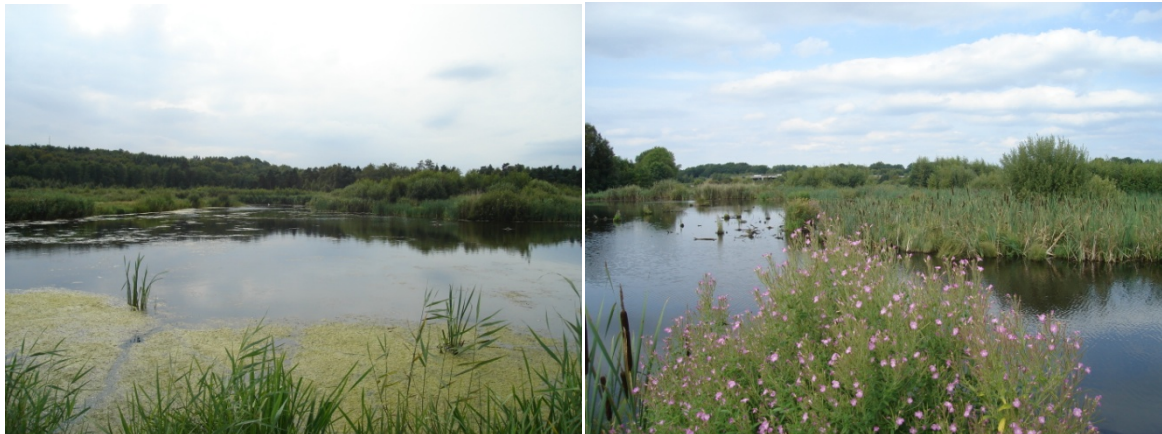
**Figur 45.** Skörd av övervattens- och undervattensvegetation sker årligen i dammarna i Magle våtmark.
